**DIJAGNOSTIČKA ISTRAŽIVANJA, OPIS  
ZATEČENOG STANJA I PRIJEDLOG  
KONZERVATORSKO RESTAURATORSKOG  
ZAHVATA NA SPOMENIKU ROBERTA  
FRANGEŠA MIHANOVIĆA „UMIRUĆI VOJNIK“**

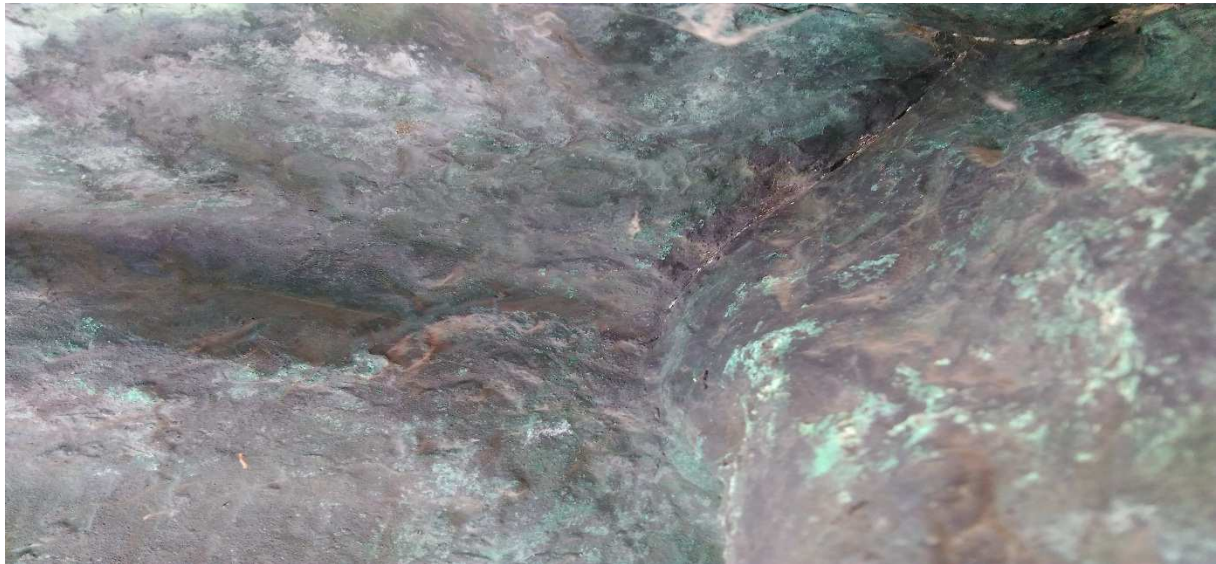
Preliminarnim vizualnim pregledom skulpture na površinama koje nisu direktno izložene utjecajem atmosferilija poput kiše i snijega evidentirana je tamno smeđa do crna divlja patina na bronci. Naime, na tim površinama došlo je do većeg nakupljanja sumpornih spojeva. Nakon stvaranja početnog smeđeg sloja počinju se formirati kristali bakrovog sulfida zbog čega površina postaje tamna. Higroskopi sloj bakar sulfida na sebe je vezao onečišćenja iz zraka poput zemljane prašine, peludi i sl. Vremenom sloj je postao krt i grub na dodir.

*Tamni sloj bakrovog sulfida uzrokovan nakupljanjem velike količine sumpornih spojeva na uvučenijim dijelovima.*

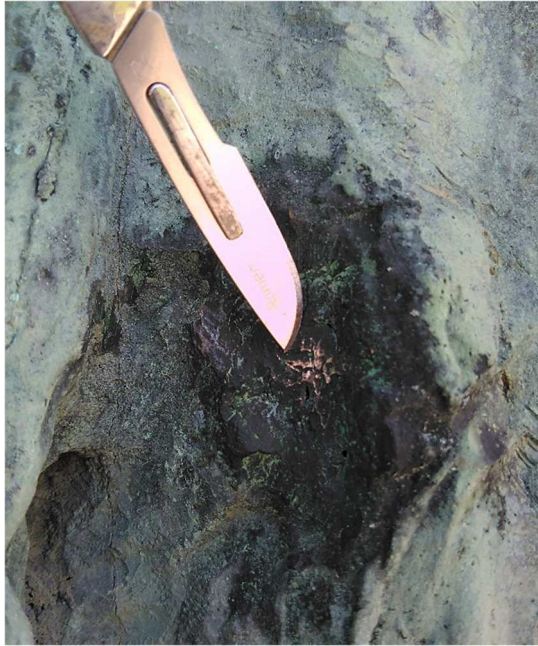
Pojedini dijelovi brončane skulpture kao da su „premazani“ kositrom/olovom. Zabilježeni su tamni oksidi kositra/olova, a da je riječ baš o navedenim metalima dokazuje njihova izrazita mekoća strukture i sjajnost teksture. Pretpostavlja se da su na površinu preneseni za vrijeme lemljenja ili je riječ o namjernom „premazivanju“ oštećenih dijelova prilikom prijašnjeg zahvata.

*Tragovi olova na brončanoj skulpturi u tankom nanosu kao da je metal „razmazan“ po površini.*

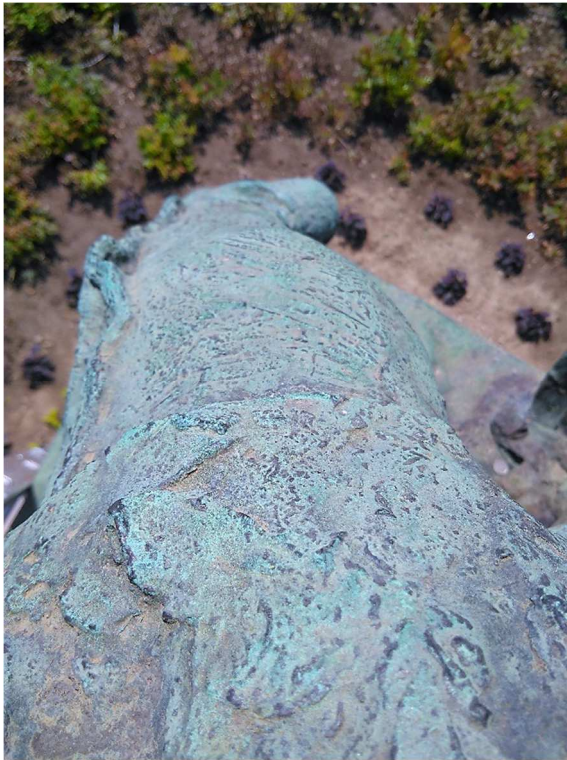
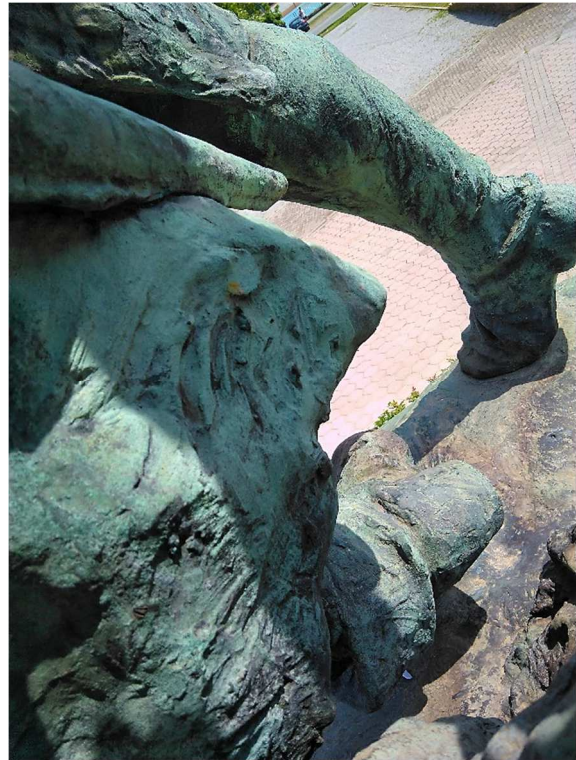
Osim tamnih higroskopskih oksida bakrovog sulfida na uvučenijim dijelovima detaljnim vizualnim pregledom na većoj površini skulpture uočeni su tragovi praškastog zeleno plavkastog bazičnog bakar sulfata<sup>12</sup>. Riječ je o općoj koroziji, a patina koja prekriva veći dio skulpture štiti materijal od direktnog utjecaja atmosferilija. Oksidirani sloj je kompaktan u debljem nanosu. Također, na pojedinim dijelovima evidentirani su tragovi nestabilnog higroskopskog svijetlo zelenog bakar sulfata i blijedo plavog bakar (II) hidroksida koji pokazuje amfoterna svojstva. Bakrov hidroksid je termički nestabilan i razgrađuje se pri višim temperaturama. Prisustvo nestabilnih korozivskih produkata evidentirani su na glavi vojnika, puški, dijelovima šinjela i sl.

*Površine skulpture prekrivene slojem bazičnog bakar sulfata*

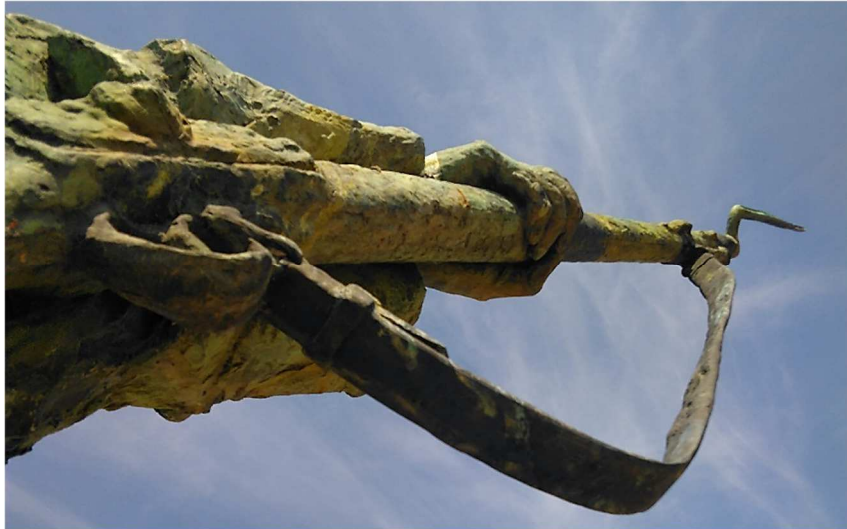
*Fotografija zatečenog stanja desne ruke „umirućeg vojnika“ i puške. Patina je na ovim dijelovima svijetlozelene boje s tamnosivim oksidima bijelih metala.*

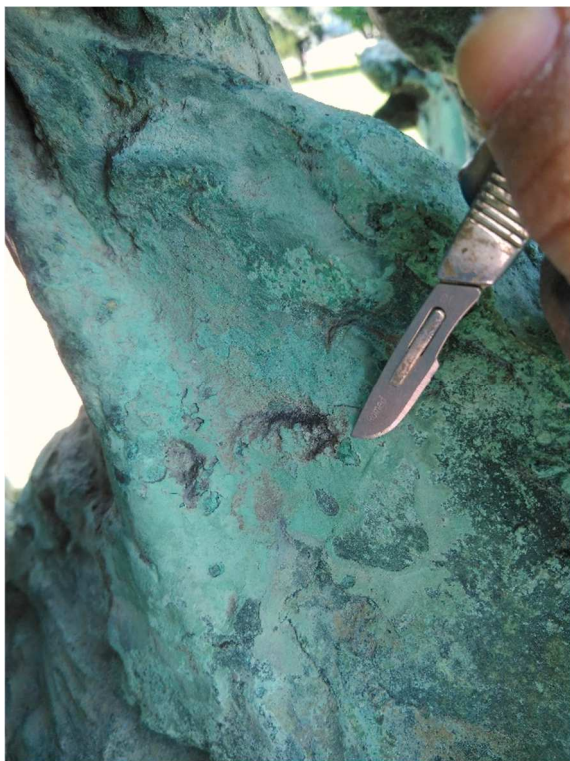
*Deblji slojevi nestabilnih korozivnih produkata uzrokovani difuzijom*

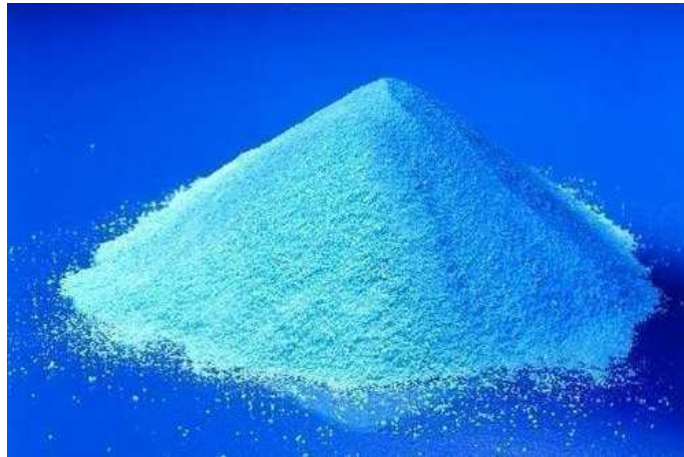
*Bazični bakar sulfat*

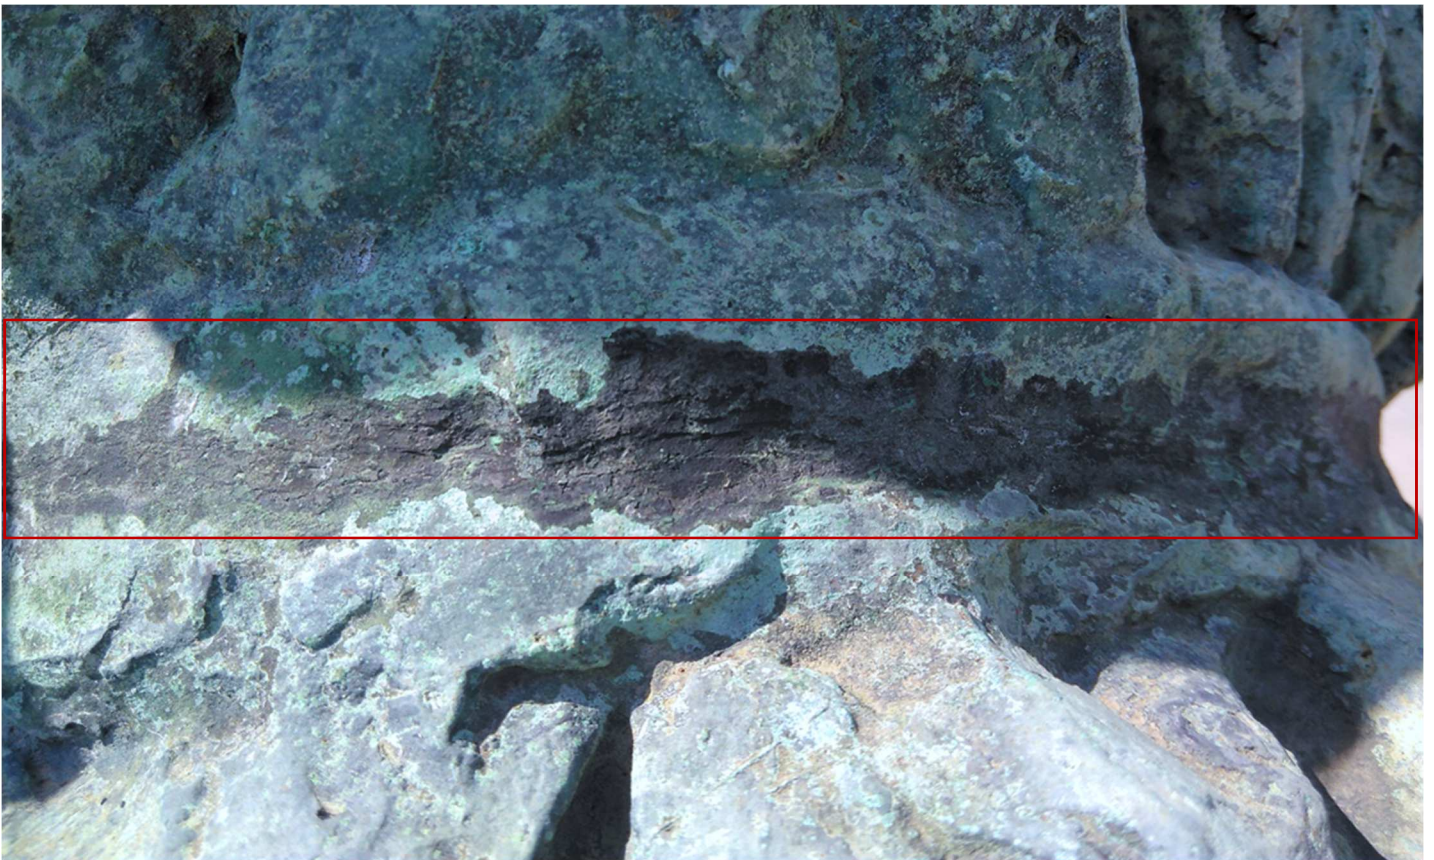
Također, detaljnijim pregledom površine uočene su nepravilnosti na kositreno- olovnim spojevima. Zbog svog kovinskog sastava na njima su evidentirana oštećenja u vidu mnoštva sitnih otvora do kojih je došlo trošenjem metala utjecajem atmosferilija. Utjecajem vlage i temperaturnih razlika gotovo na svim spojevima uočena su napuknuća. Do napuknuća je došlo zbog velikih temperaturnih oscilacija, naime kositar pri temperaturama nižim od 13 stupnjeva Celzija prelazi u sivi kositar, mijenja mu se struktura i gustoća zbog čega dolazi do krтости materijala i tzv. kositrene kuge. Pojava tamnosive do crne kositrene kuge evidentirana je na svakom vidljivom lemu/spoju.<sup>18</sup>

*Oksidacija kositreno olovnog spoja (unutar pravokutnika)*

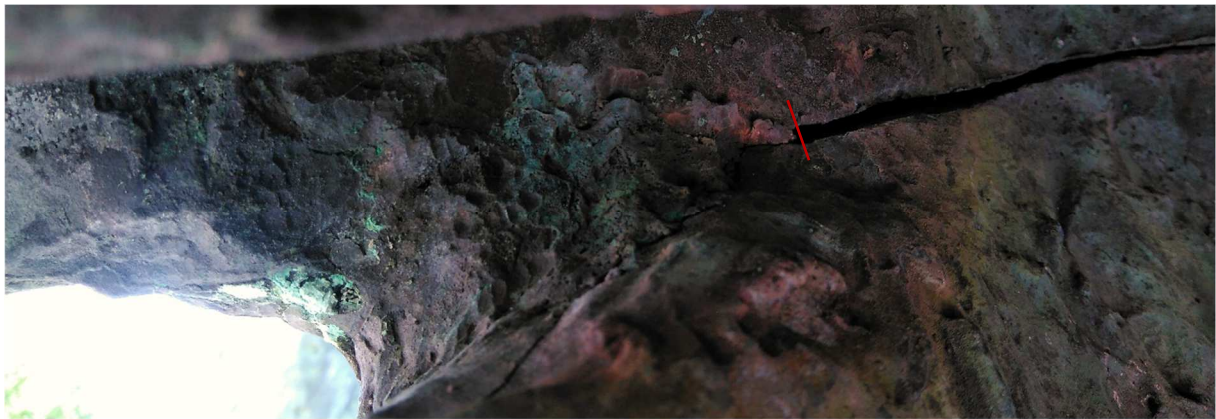
Prema prethodnoj dokumentaciji odrađenih zahvata ne zna se razlog ovakve izvedbe vidljivih spojeva. Jedna od pretpostavki je da su spojevi nevidljivi oku koje promatra skulpturu namjerno nedovršeni kako bi kondenzacija koja se odvija unutar skulpture mogla pronaći put prema van. No moguće je da navedena mjesta spajanja nisu ispunjena lotom zbog nemara.

*Neadekvatni lot na mjestu spajanja dvaju dijelova. Lotanje je obavljeno do polovice spoja.*

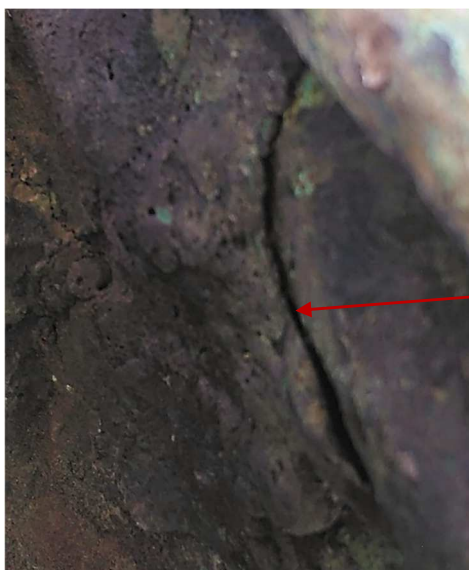
Spomenuto je da su lemovi utjecajem atmosferilija postali krti. Krtost materijala na pojedinim dijelovima uzrokovalo je odvajanje lema od brončane površine.

*Odvajanje  
lota/kositreno olovnog  
spoja od brončane  
stijenke*

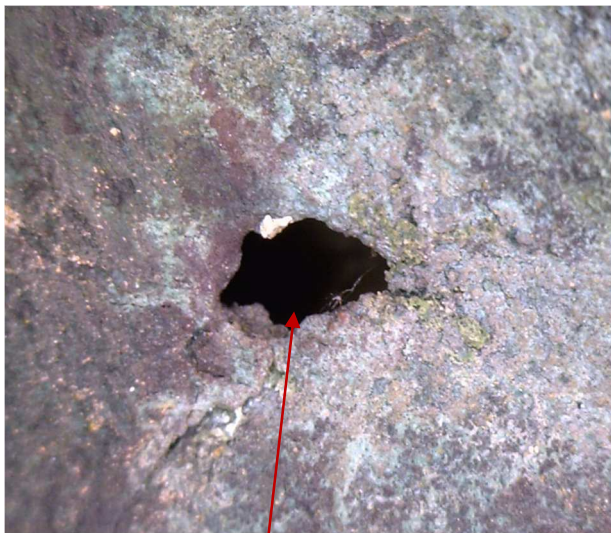
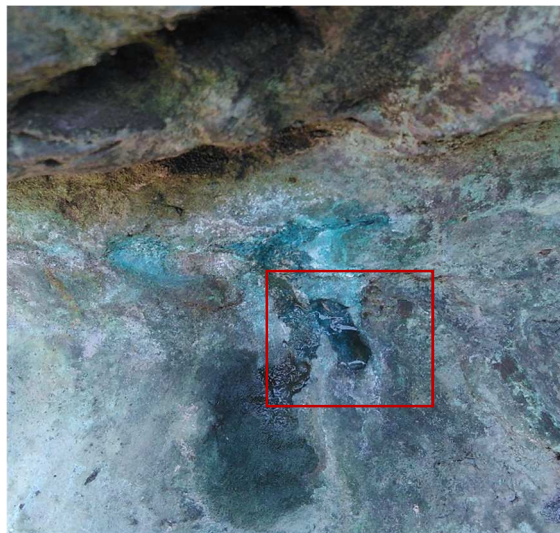
vidu sitnih rupica. Direktnim utjecajem atmosferilija dolazi do ispiranja i slabljenja materijala, a navedene nepravilnosti u vidu pravilnih otvora se šire i tako dolazi do slabljenja stijenke i degradacije bronce. Također, na skulpturi je zabilježena tzv. *pitting* ili jamičasta korozija. Riječ je o mjestimičnoj koroziji kod koje nastaju jamičasta oštećenja, odnosno šupljine koje se protežu od površine u metal.

*Degradacija površine u vidu nedostatka materijala/otvora na površini stijenke (gore lijevo) i nakupljanje kondenzata na mjestu gdje je bronca izrazito porozna (gore desno, unutar pravokutnika)*

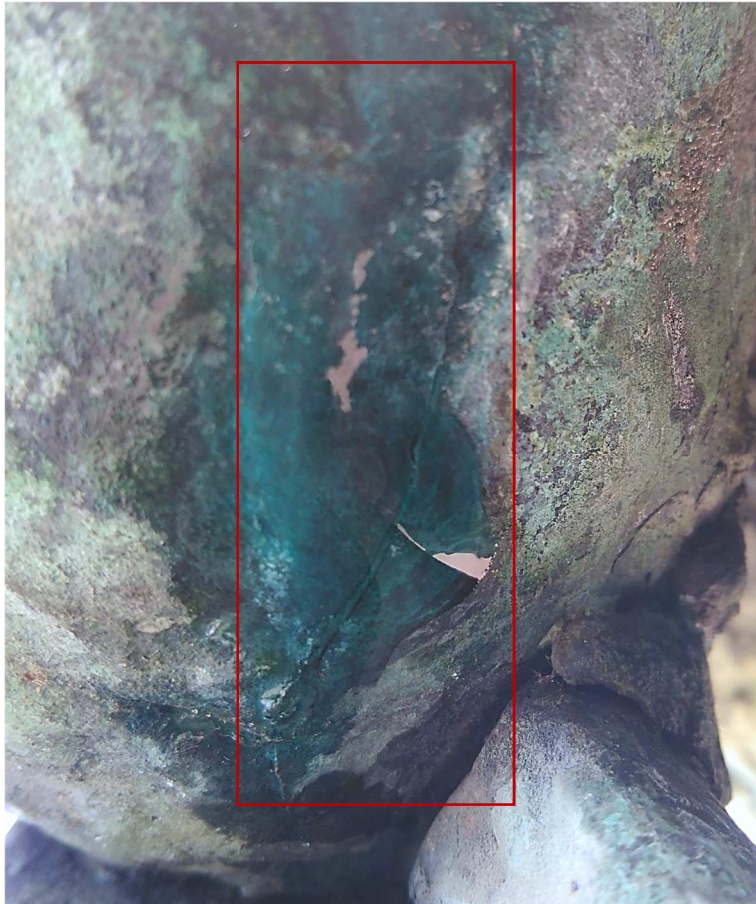
Pregledom stijenke zaključeno je da njena debljina varira. Najtanja je na dijelovima plinte, šinjela, torbe i čuture gdje je i zabilježeno oštećenje na njenom donjem dijelu sa zapadne strane spomenika. Zbog velike količine prašne patine degradacije površine u vidu napuknuća na ostalim dijelovima nisu uočene.

*Fotografija napuknuća brončane stijenke i plavičastog kondenzata koji se formirao uzduž napuknuća (unutar pravokutnika)*

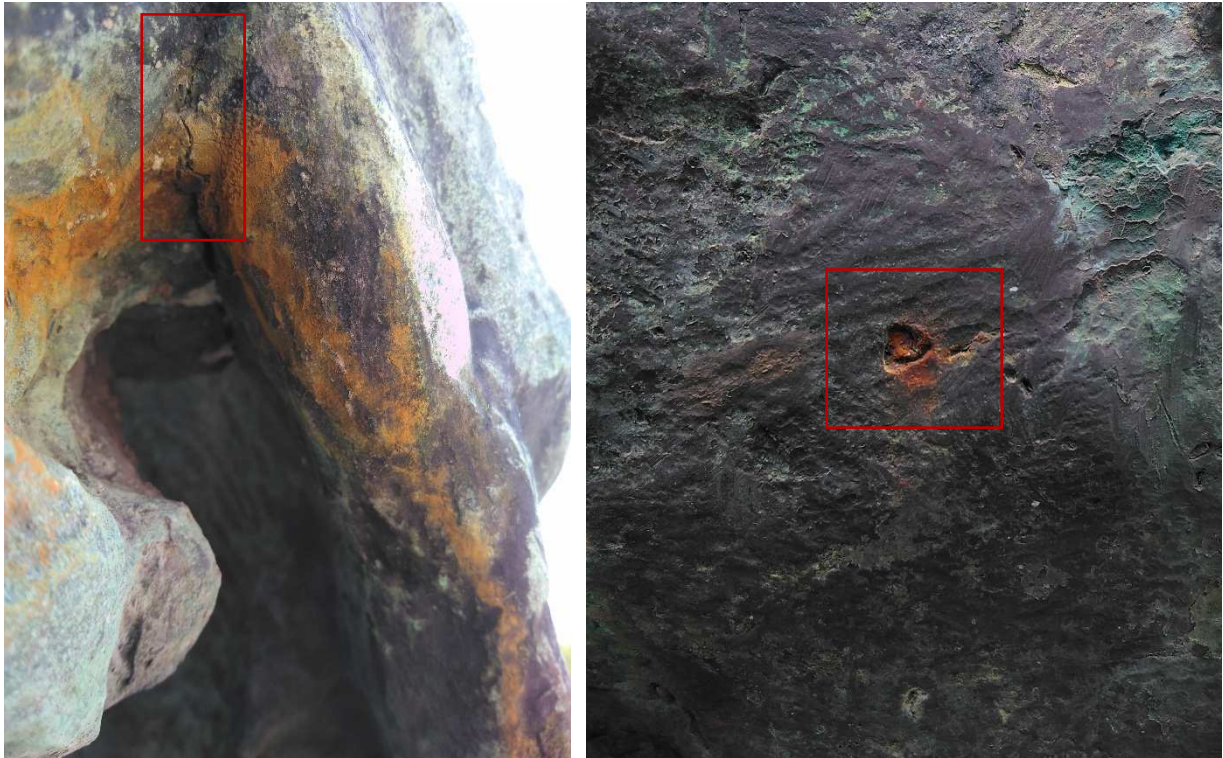
Pretpostavlja se da je uzrok širokih sigastih curaka na nozi vojnika uzrok korodiranja željeznog nosača unutar brončane skulpture, dok je točkasta korozija na plintu dospjela prskanjem pri padu tokom ispiranjem hrđave cjedine.

*Tragovi željeznog (III) oksida i hidroksida u vidu cjedina; uzročnik je željezni nosač unutar skulpture koji je utjecajem vlage zahrđao te kroz napuknuće u spoju ispod halje (fotografija gore lijevo, unutar pravokutnika) preko kondenzata iscurio na broncu. Zaostala korodirana željezna ispuna (fotografija gore lijevo, unutar pravokutnika) s praškastim onečišćenjem okolne brončane površine.*

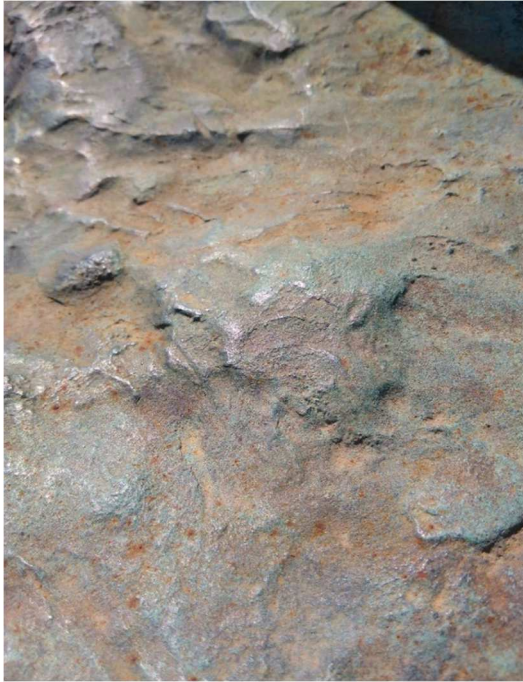
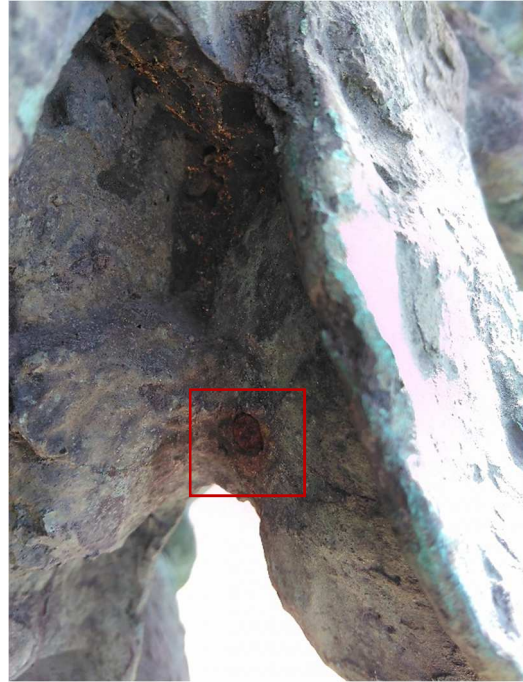
Anorgansko onečišćenje na površini bronce, uz degradirajući učinak svakako imaju željezni elementi. Zabilježeno je nekoliko željeznih ispuna zaostalih nakon lijevanja. Utjecajem vlage željezo bubri, njegova masa se povećava i do 6x što može uzrokovati napuknuće stijenke bronce, ujedno i slijevanje hrđe po površini. Tragovi hrđe odnosno željezovog (III) oksida i željezovog hidroksida uočeni su obliku točkaste korozije po čitavoj površini brončane plinte, u vidu širokih sigastih curaka na lijevom bedru „umirućeg vojnika“ te na površinama blage praškaste teksture oko zaostalih željeznih ispuna. Ljuskanje i pucanje stijenke bronce zabilježeno je oko željezne ispune sa zapadne strane ispod šinjela.

*Točkasta hrđa na brončanoj plinti (fotografija gore lijevo) i željezna ispuna evidentirana ispod šinjela sa zapadne strane (unutar pravokutnika) s narančastim oksidima na okolnoj brončanoj stijenci.*

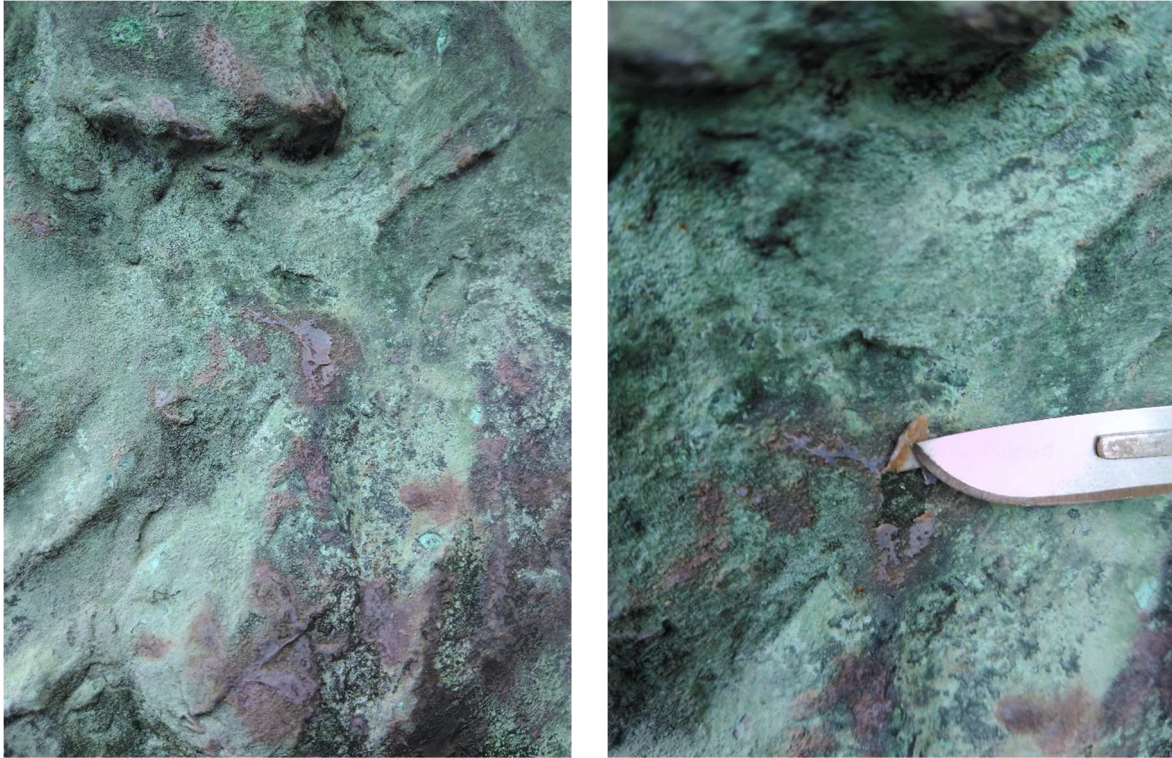
Na zapadnoj strani skulpture na više mjesta uočeni su ostaci silikona. Polimerni spoj na sebe je vezao onečišćenja poput korozivnih produkata, prašine i peludi što upućuje na to da se duže vrijeme nalazi na spomeniku. Jedina mogućnost prenošenja silikona na bronzu uzrokovana je ljudskim čimbenikom. Možemo pretpostaviti da je mogući trag prijašnje restauracije spomenika prije tridesetak godina. Uz činjenicu da silikon odbija vodu te je kemijski i termo stabilan moguće je imao svoju svrhu kod prethodnog zahvata.

*Tragovi silikona*

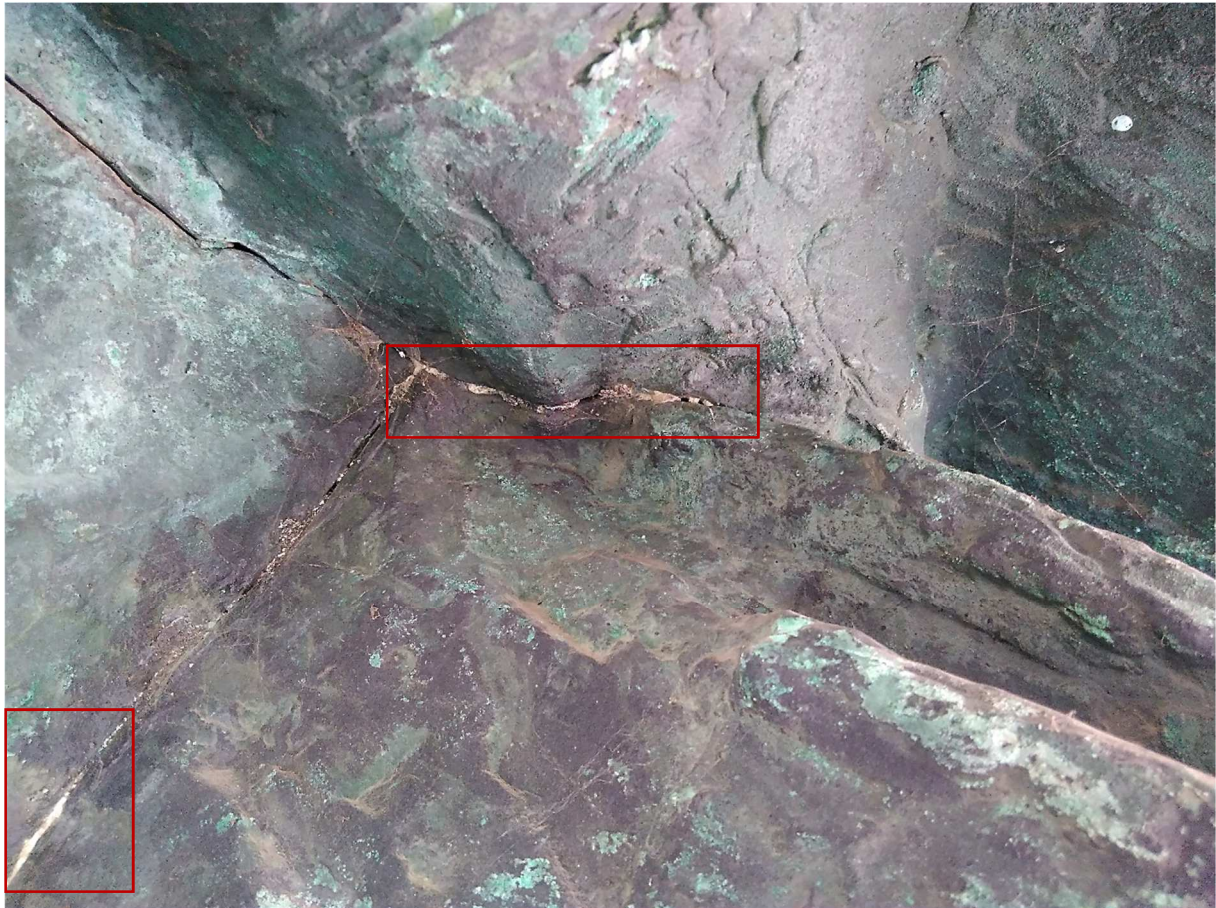
Osim tragova silikona kao anorgansko onečišćenje zabilježeni su ostaci bijelog praškastog punila koje je pronađeno unutar spojeva ispod šinjela. Pretpostavlja se da je riječ o gipsu. Međuprostori su namjerno zapunjeni vrlo vjerojatno tijekom prethodne restauracije. Kako bi se dobio detaljniji uvid u prethodne zahvate i razumio ondašnji pristup prema predmetu uzet je uzorak punila te je poslan na mikroanalizu analizu u Pulu.

*Ostaci praškaste bijele ispune*

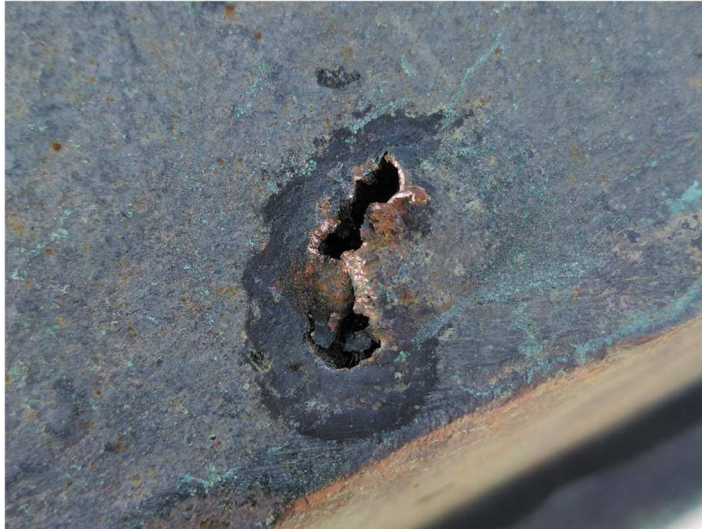
Na brončanoj plinti unutar zavučenijih dijelova pronađeni su ostaci stakla, kamenčići i jedan novčić. Na spomenik su preneseni utjecajem čovjeka. Evidentirana su i oštećenja također uzrokovana ljudskim čimbenicima. Na dva mjesta sa sjeverne strane plinte zatečena su oštećenja u vidu napuknuća bronce. Prema oštećenjima zaključilo se da je debljina stijenke brončane plinte tanka te iznosi cca 3 mm.

Unutar otvora nazire se cementna/betonska ispuna iako se ne može sa sigurnošću utvrditi. Ukoliko je zaista riječ o cementu/betonu unutar brončane baze on može imati degradirajući učinak na materijal. Ovisno o vrsti on na sebe može vezati vodu i time potaknuti bubrenje ispune, a kao posljedica se javljaju napuknuća na bronci.

*Oštećenje plinte*

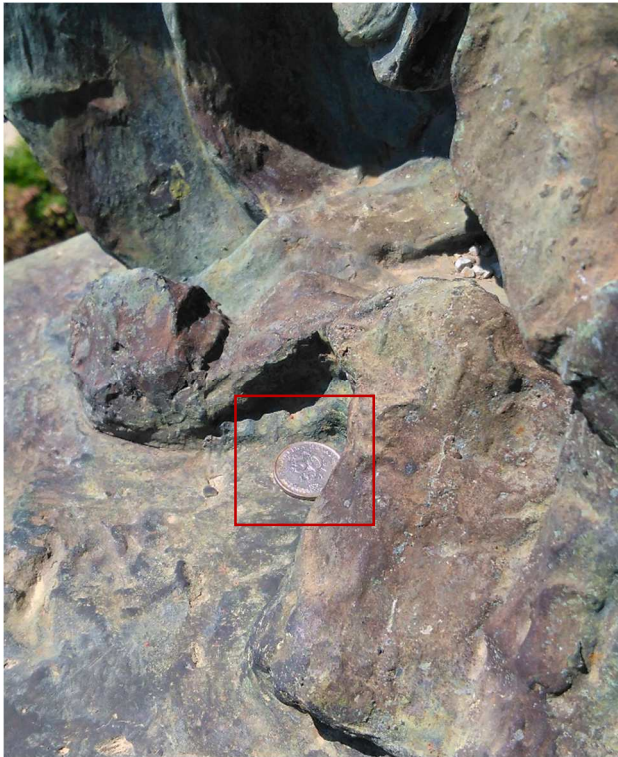
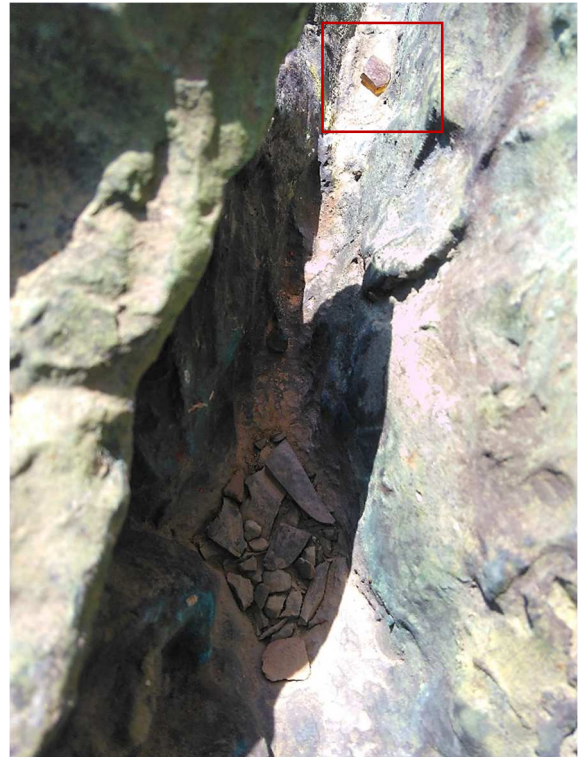
*Novčić (fotografija gore lijevo) i kamenčići i staklo (fotografija gore desno, staklo označeno unutar pravokutnika).*

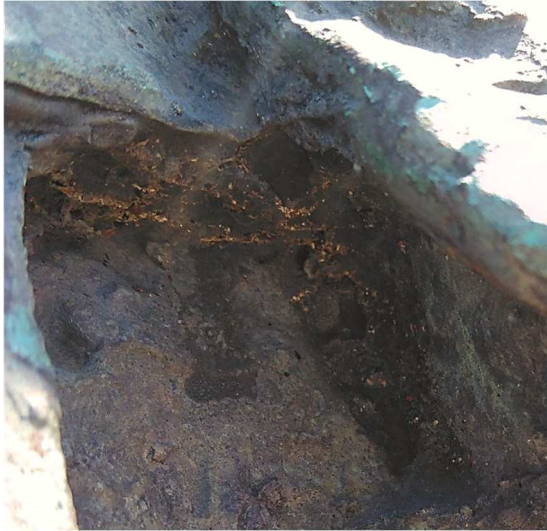
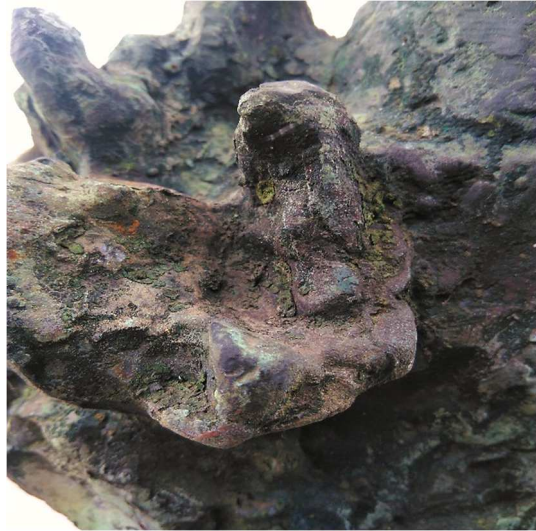
Osim anorganskih onečišćenja i oštećenja na spomeniku su preliminarnim vizualnim pregledom evidentirani organska onečišćenja. Nejednolika distribucija kisika i njegova koncentracija na nekim mjestima uzrokovala je stvaranje lišajeva. Lišajevima svakako pogoduje svjetlost i zagađeni zrak. Metabolizam stvara korozivne produkte, uglavnom je riječ o organskim kiselinama. Djelovanje organskih kiselina iz lišajeva svakako uzrokuje razaranje metalne prevlake tzv. plemenite patine.

*Tragovi paučine u zavučenijim dijelovima na koju se nakupila prašina i ostale vrste nečistoća različitih veličina (fotografija gore lijevo) i biološki obraštaj u vidu tamno i svijetlo zelenih korastih lišajeva (fotografija gore desno)*

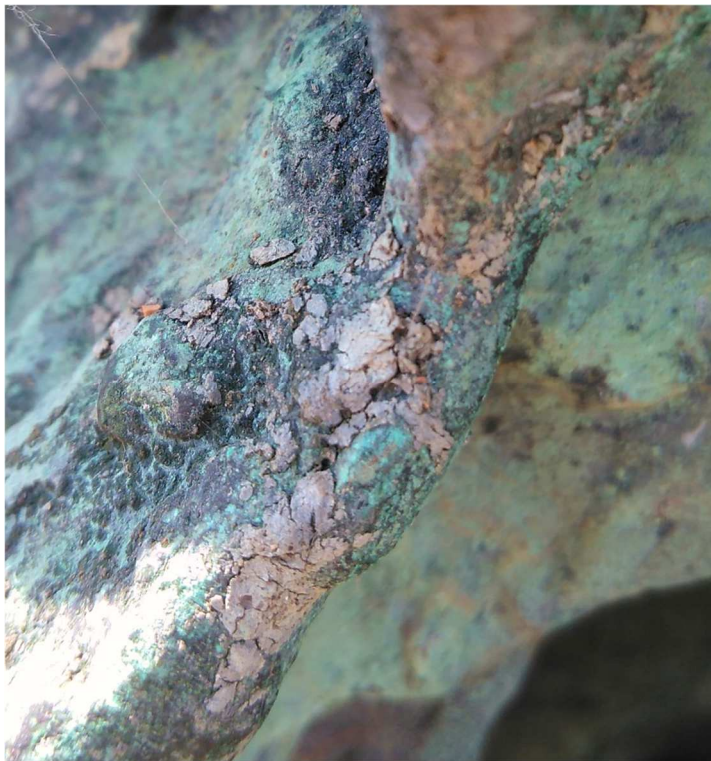
*Biološki obraštaj*

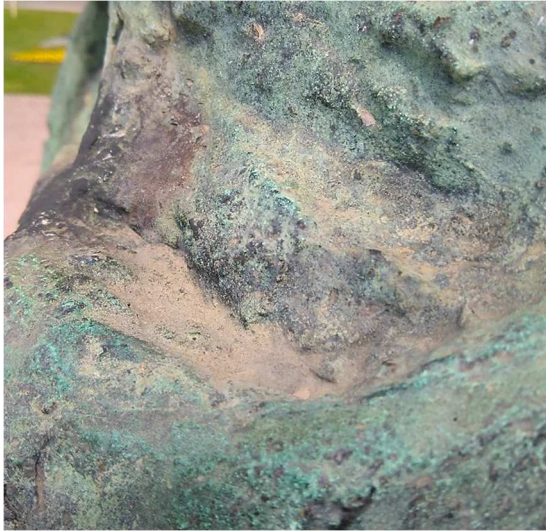
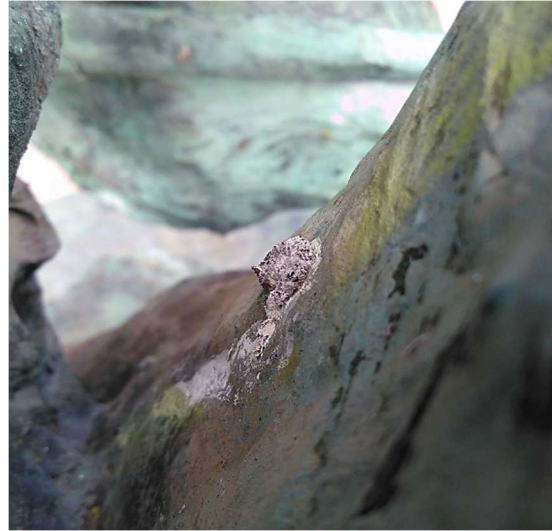
*Površinsko onečišćenje unutar reljefnih formi u vidu nevezanih čestica prašine i sitnih granulata zemlje (fotografija gore lijevo) te ostaci ptičjeg izmeta (fotografija gore desno)*

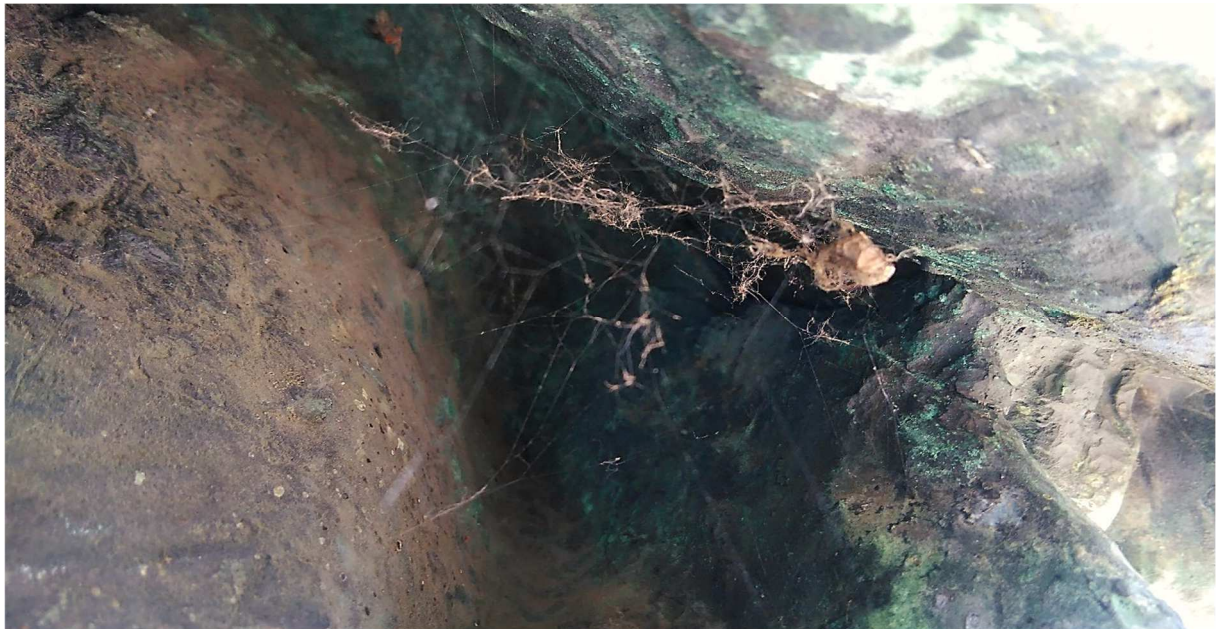
*Fotografija zatečenog stanja sa zapadne strane skulpture ispod šinjela i lijeve noge vojnika. Vidljivo kompaktno zemljano onečišćenje, intenzivna žarišta nestabilnih oksida legure, tragovi paučine unutar koje se nalaze ostaci žvakaće gume.*

Preliminarnim vizualnim pregledom uočena je žvakaća guma sa zapadne strane skulpture. Ljudska slina može potaknuti korozivne procese na bronci. Naime, ona sadrži različite anorganske ione poput klora i fluora, te različite organske tvari poput enzima.

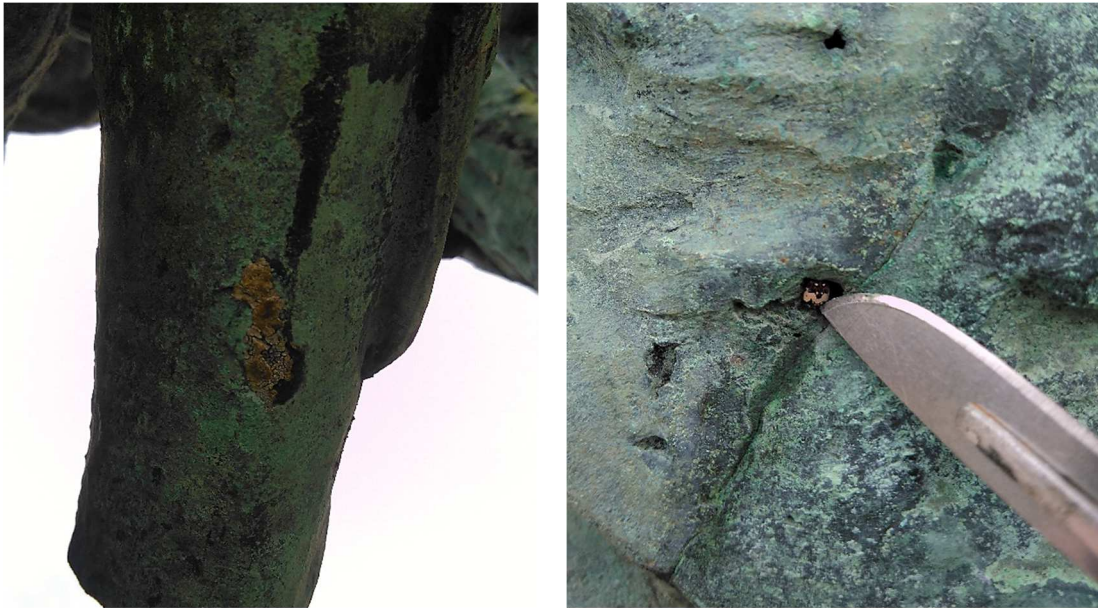
*Biološki obraštaj u vidu korastog žutog lišaja (fotografija gore desno) i buba (fotografija gore desno).*

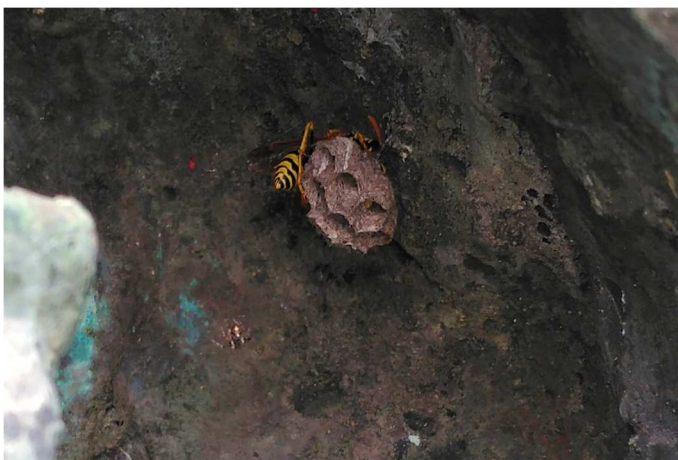
*Osinje gnijezdo, evidentirano na sjevernoj strani brončane skulpture.*

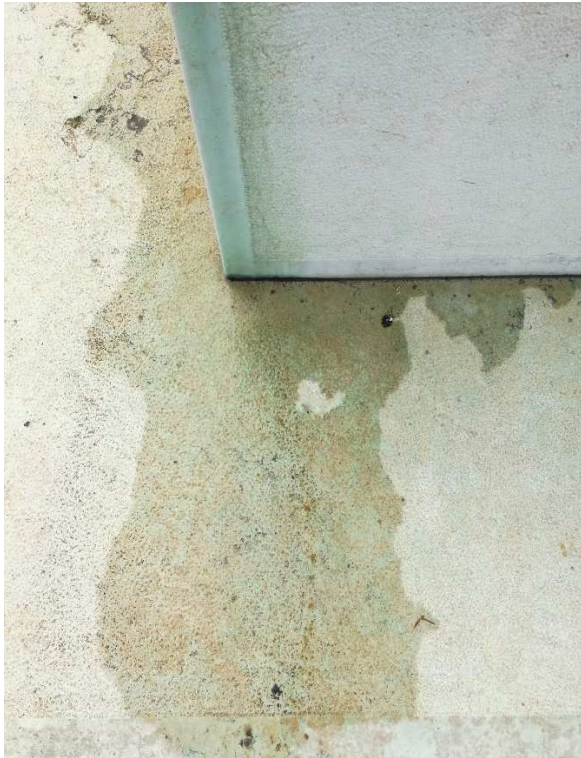
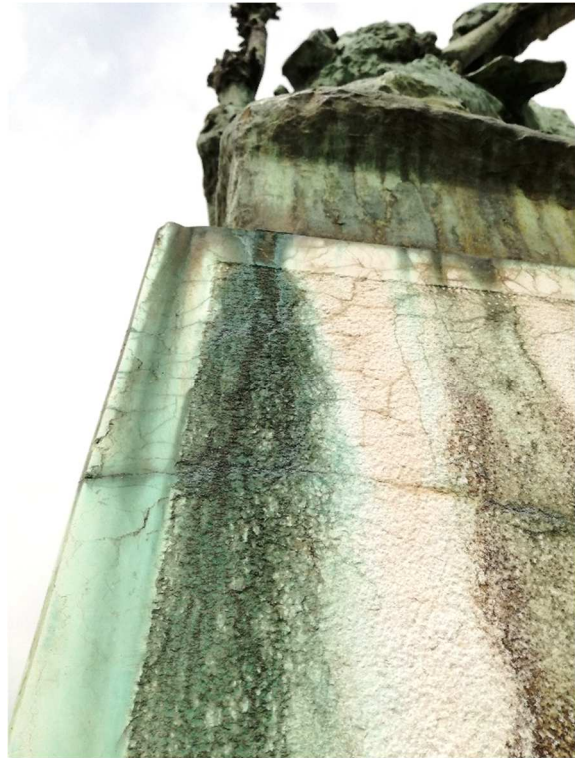
*Nakupljanje kondenzata uz rubove kamenih blokova sa jugoistočne strane spomenika (fotografija gore lijevo) i malahitne mrlje (fotografija gore desno)*

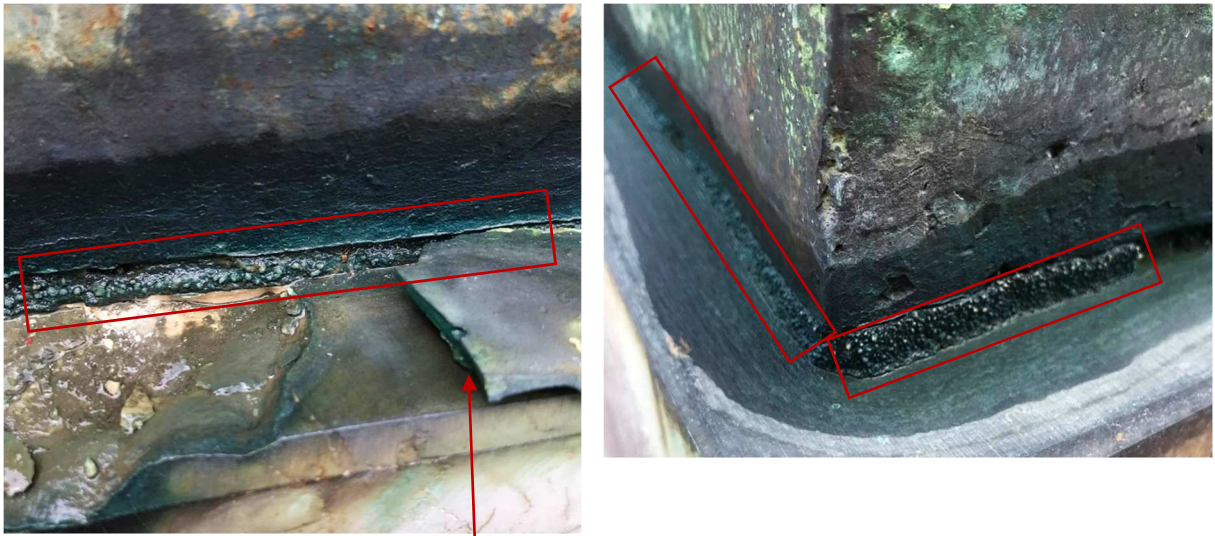
*Fotografije cementne ispune na mjestu spajanja brončane plinte s kamenim postamentom. Na većim dijelovima ispuna nedostaje kao i kamena obloga.*

Prema zatečenim oštećenjima i onečišćenjima i detaljnim vizualnim pregledom zaključilo se da su dodirne točke brončane plinte s kamenim postamentom popunjavane cementnim punilom/mortom s tragovima pijeska u svom sastavu. Utjecajem vlage i soli spojevi su popucali. Jedan od mogućih prenašanja soli na cijeli spomenik jest posipanje cesta solju tijekom zimskih perioda. U tekstu je spomenuto kako je spomenik smješten u parku neposredno u blizini ceste. Vožnjom automobila moguće je došlo do prskanja/prenašanja soli na spomenik te uzrokovalo dodatnu degradaciju kamena i bronce.

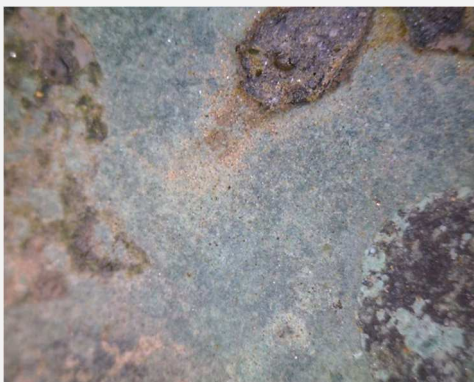
*Mikroskopski snimak korozivnih produkata prekrivenih lazurnim slojem sivkasto smeđeg zemljanog onečišćenja.*

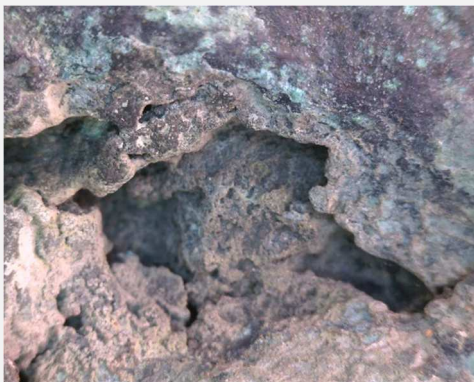
*Napuknuće stijenke bronce. Može se uočiti taloženje slobodnih onečišćenja unutar stijenke kao i oksidacijski produkti svijetlo plavičaste boje. Mikroskopski snimak dokaz je širenja korozije unutar mikrostrukture legure.*

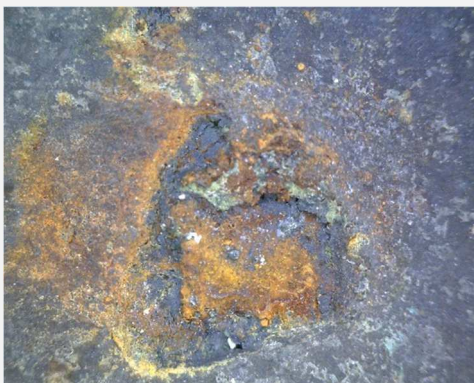
*Tragovi narančasto smeđe hrđe na brončanoj površini kao posljedica oksidacije željezne ispune evidentirane na potplati desne čizme „umirućeg vojnika“.*

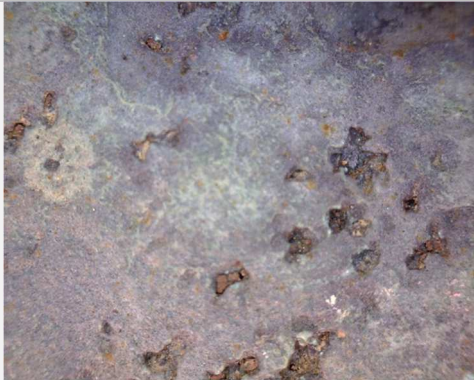
*Oštećenje brončane stijenke u vidu mikropukotina koje su gotovo nevidljive golim okom. Do degradacije površine došlo je zbog oksidacijski procesa, a uzrok je tzv. pitting korozija. Na snimku je vidljivo nakupljanje onečišćenja unutar nepravilnosti na brončanoj površini*

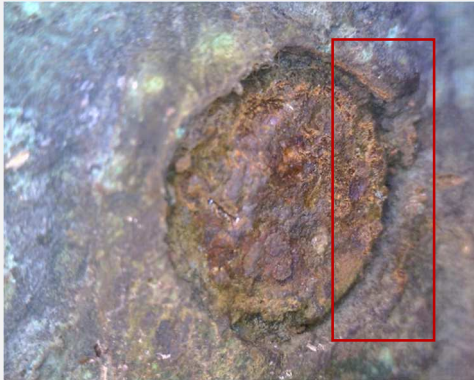
*Mikroskopski snimak korodirane zaostale željezne ispune ispod šinjela. Bronca oko željezne zapune poprimila je tamno-narančastu boju oksida željeza. Brončana stijenka oko ispune zbog bubrenja željeza počela je pucati (napuknuće označeno unutar pravokutnika) uzrokujući time degradaciju površine.*

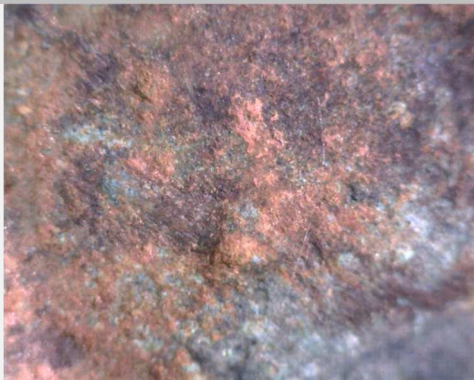
*Tragovi nepoznatog crvenkastog obojenja na oksidima legure. Pretpostavlja se da je riječ o biološkom obraštaju (nitrofilni lišajevi).*

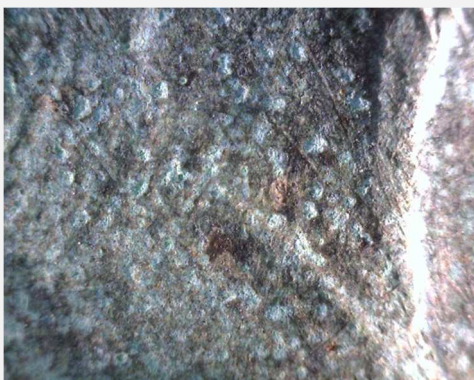
*Mikroskopski snimak bradavičaste korozije na desnoj nozi „umirućeg vojnika“. Snimljena površina najizloženija je direktnim utjecajem klorida iz zemlje ili putem ljudskog dodira. Formirana patina prepoznatljiva je po bradavičastim izbočinama koje se formiraju bubrenjem patine zbog utjecaja klora. Žarišta procesa su reljefno izdignuti dijelovi, a vremenom se širi u dubinu i širinu predmeta.*

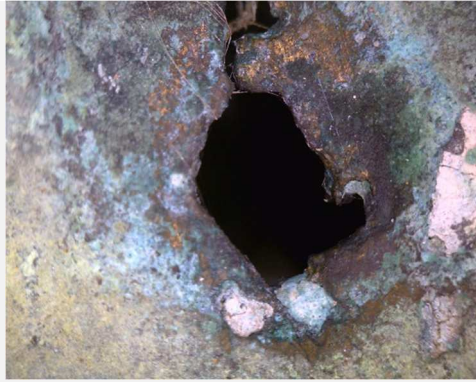
*Mikroskopski snimak oštećenja brončane stijenke. Oko otvora uočljivi su tragovi sirove legure zlatno žute boje. Također, uočljivo je formiranje plavičasto zelene nestabilne patine bakar (II) hidroksida u kombinaciji s ostalim onečišćenjima koja su cirkuliranjem zraka dospjela na brončanu površinu. Otvori na bronci omogućuju ulaz vode, onečišćenja i kukaca/buba unutar skulpture čime se dodatno potiče oksidiranje.*

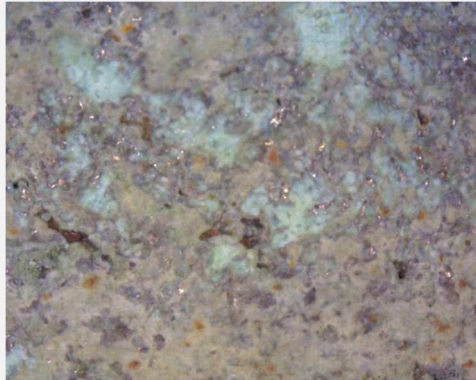
*Mikroskopski snimak oksidirane površine prekrivene lazurnim slojem sumpornih spojeva i zemljanog onečišćenja. Vidljivi su i tragovi hrđe u vidu svijetlo- narančastih točkica.*

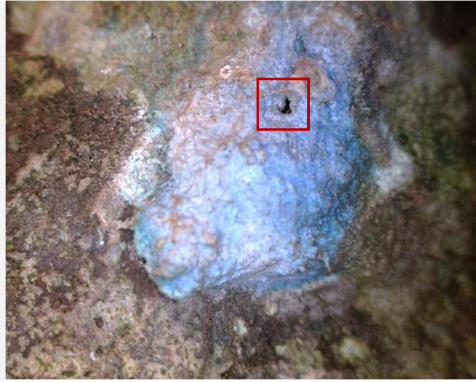
*Piting/rupičasta korozija oko kojeg je formiran deblji kompaktni sloj tamnosmeđeg onečišćenja koje na površinu dospjelo zrakom. Unutar crnog kvadrata označeno je oštećenje stijenke uzrokovano aktivnim djelovanjem atmosferilija i sumpornih iona unutar žarišne točke.*

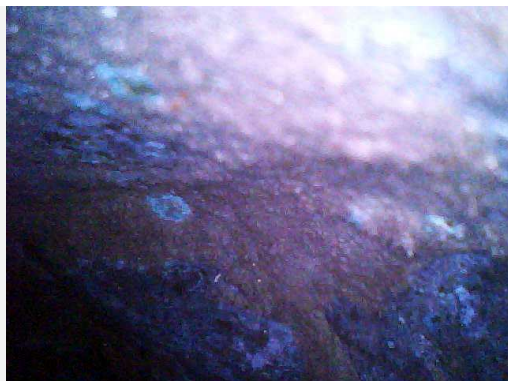
Željezo unutar bronce na dodir je veoma vlažno i ostavlja crni masniji trag na koži. Kisik i vlaga unutar skulpture uzrokovali su koroziju željeza i potaknuli stvaranje željezovog (III) oksida i hidroksida. Utjecaj vlage dovodi do izdvajanja kovinskih soli koje djeluju kao elektroliti koji stvaraju elektrolitsku reakciju. Vlaga, tama, temperatura i prljavština različitog porijekla unutar skulpture pogodni su za stvaranje različitih mikroorganizama. Bakterije koje se nalaze unutar reduciraju sulfate u sulfide uništavajući pri tom sloj vodika na željeznoj površini koji

*Prisustvo korozivnih produkata bronce i željeza na brončanoj površini unutrašnje strane.*

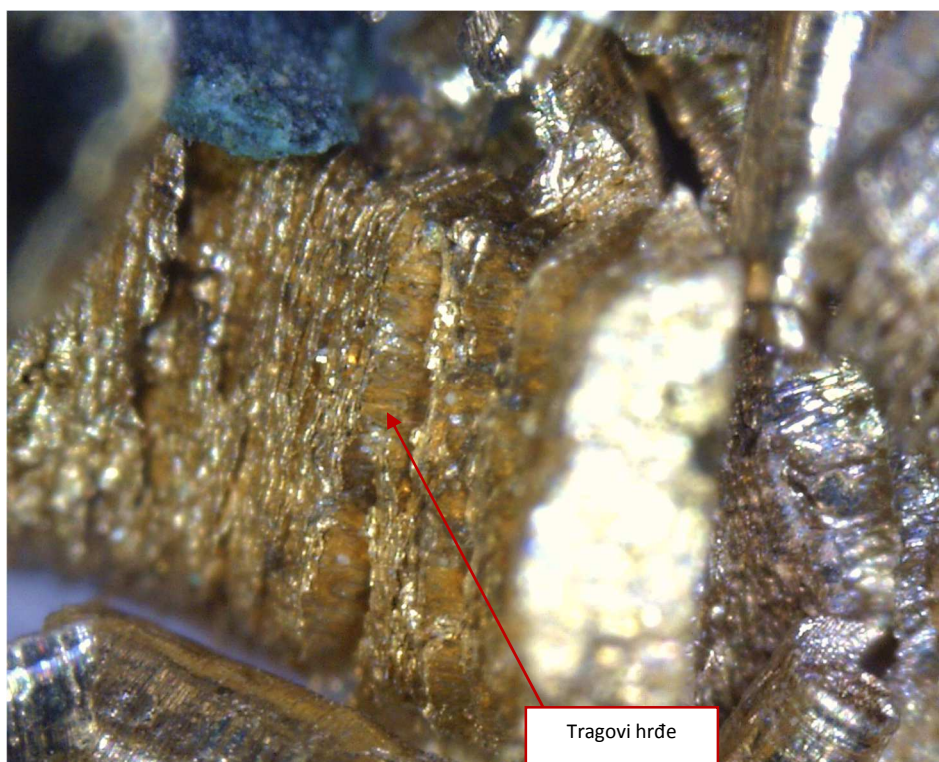
*Mikroskopski snimak metalne/brončane piljevine pod povećanjem od x200. Vidljivi tragovi hrđe u strukturi legure.*
