**DIJAGNOSTIČKA ISTRAŽIVANJA, OPIS  
ZATEČENOG STANJA I PRIJEDLOG  
KONZERVATORSKO RESTAURATORSKOG  
ZAHVATA NA SPOMENIKU ROBERTA  
FRANGEŠA MIHANOVIĆA „UMIRUĆI VOJNIK“**

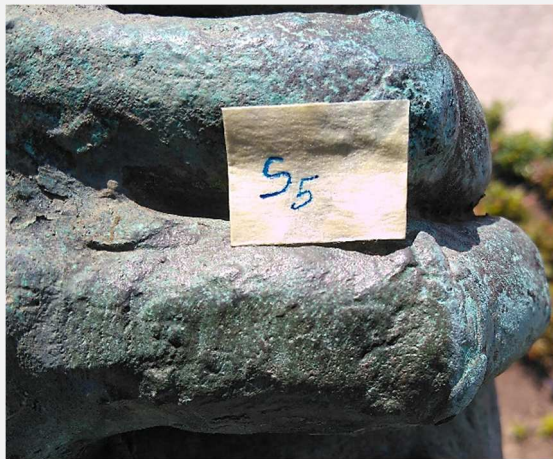
*Sonda 5 otvorena je na zapadnoj strani skulpture na prstu lijeve ruke vojnika. Iako su unutar sonde vidljive žarišne točke nestabilnih oksida plemenita patina je dobro očuvana, a ističe se tamnozelenom bojom.*

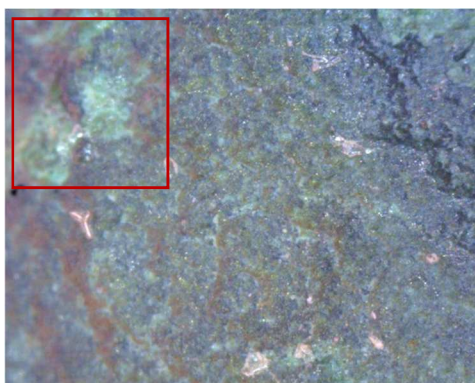
*Mikroskopski snimak površine S1 DinoLite Pro mikroskopom nakon sondiranja u svrhu ispitivanja stanja plemenite patine. Vidljiva žarišna točka (unutar pravokutnika), izuzetno dobro očuvana plemenita patina, ostaci onečišćenja i nestabilnih oksida na hrapavoj površini brončane skulpture.*
