**DIJAGNOSTIČKA ISTRAŽIVANJA, OPIS  
ZATEČENOG STANJA I PRIJEDLOG  
KONZERVATORSKO RESTAURATORSKOG  
ZAHVATA NA SPOMENIKU ROBERTA  
FRANGEŠA MIHANOVIĆA „UMIRUĆI VOJNIK“**

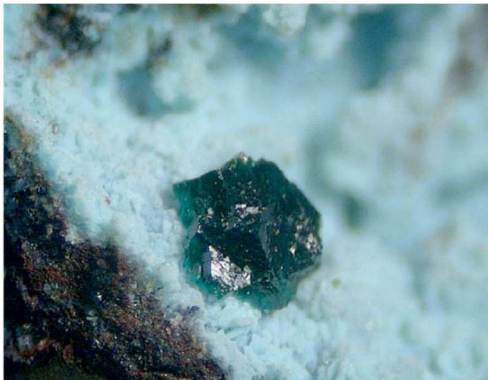
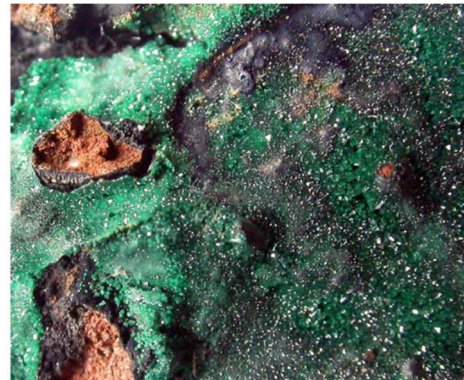
*Paratakamit,  $Cu_3(Cu,Zn)(OH)_6Cl_2$*

Pregledom brončane površine uočeno je nekoliko žarišnih točaka s destruktivnim djelovanjem na kovinu. Žarišne točke promjera cca 2mm karakteriziraju deblje korozivne nakupine tamnozeleno- zelene boje sa svijetlo- zelenom prašnom sredinom.

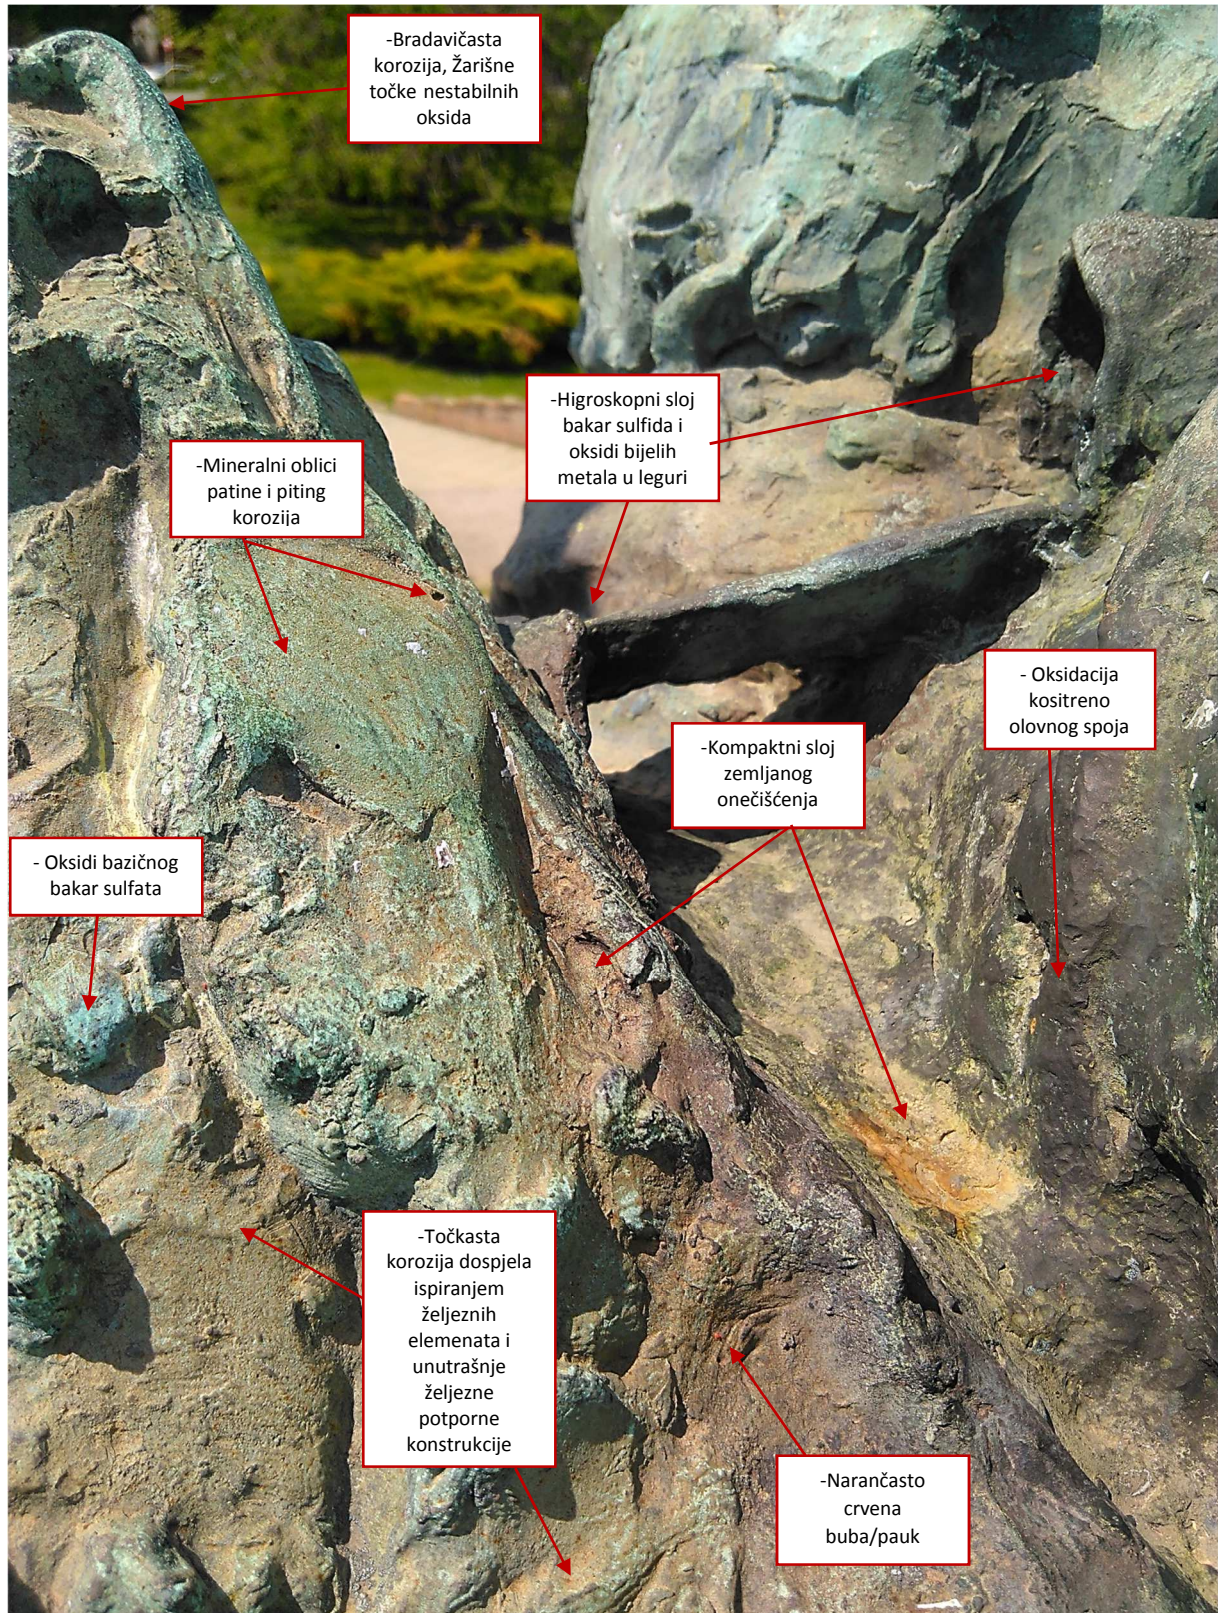
Fotografija zatečenog stanja sjeverozapadne strane skulpture

Također, detaljnijim pregledom površine uočene su nepravilnosti na kositreno- olovnim spojevima. Zbog svog kovinskog sastava na njima su evidentirana oštećenja u vidu mnoštva sitnih otvora do kojih je došlo trošenjem metala utjecajem atmosferilija. Utjecajem vlage i temperaturnih razlika gotovo na svim spojevima uočena su napuknuća. Do napuknuća je došlo zbog velikih temperaturnih oscilacija, naime kositar pri temperaturama nižim od 13 stupnjeva Celzija prelazi u sivi kositar, mijenja mu se struktura i gustoća zbog čega dolazi do krтости materijala i tzv. kositrene kuge. Pojava tamnosive do crne kositrene kuge evidentirana je na svakom vidljivom lemu/spoju.<sup>18</sup>

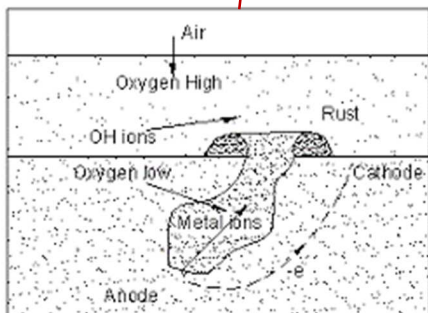
<sup>19</sup>Većina ovakvih oštećenja nastaje u neutralnim do kiselim otopinama koje sadrže agresivne ione. Jamice na površini skulpture teško su uočljive jer su prekrivene slojem korozijskih produkata koji ne štite metal. Jednom kada pit nastane dolazi do lokaliziranog korozijskog procesa. Također, dolazi do znatnih promjena medija

unutar pita<sup>20</sup>. Ovakvo stanje površine izuzetno je opasno jer osim što uzrokuje trošenje legure, dovodi i do pucanja kristalnih rešetaka unutar materijala i destabilizacije čitave skulpture.<sup>2122</sup>

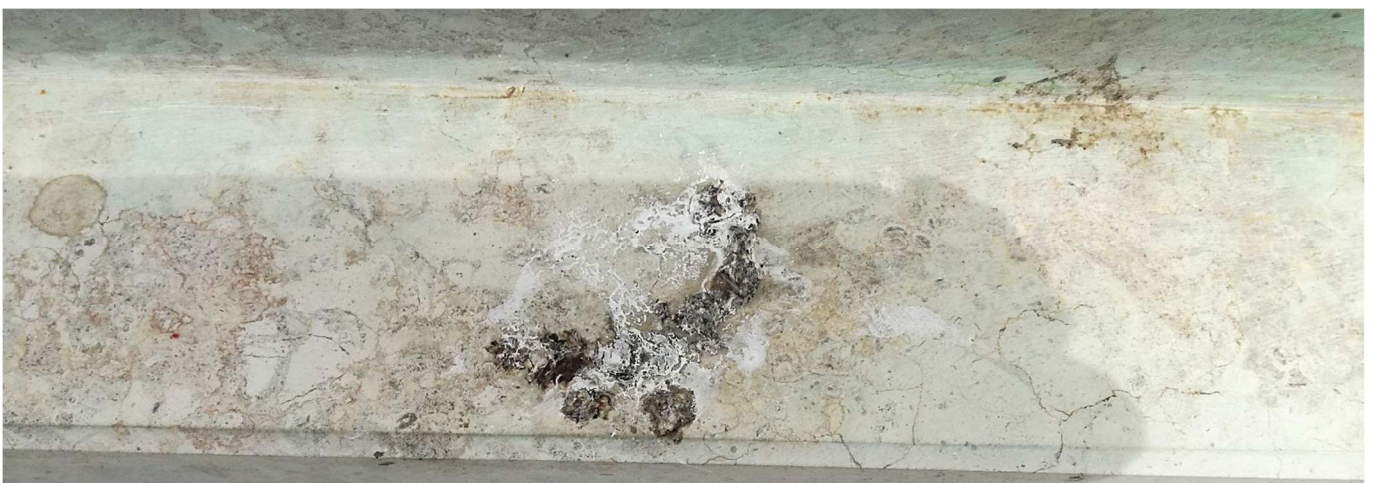
Na kamenim blokovima vizualnim pregledom uočeno je mnoštvo krakelira. Kamen je kao materijal podložan različitim procesima starenja i propadanja. Pretpostavlja se da je uzrok propadanja monolitnih blokova kamenog postamenta vlaga i štetno topive soli. Kada vlaga dospije u porni prostor kamena kapilarnim putem s tim da na sebe veže soli iz tla i okoline uzrokuje složene fizikalno kemijske promjene unutar strukture materijala. Također kamenu škode i soli oksida brončane skulpture. Kristalizirane soli u mikroporama kamena rastu te svojim rastom uzrokuju pucanje kamena.<sup>28</sup>

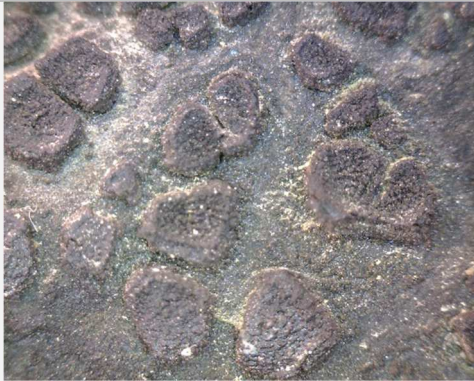
*Biološki obraštaj; tamno sivi lišajevi različito raspoređeni po površini šinjela s južne strane. Riječ je o lišaju koraste građe koji je otporniji na onečišćenja iz zraka zbog čega lako opstaje na površini skulpture.*

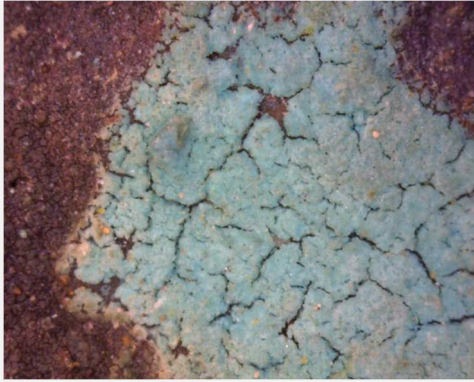
*Formiranje plavičasto zelenog bazičnog bakar sulfata na hrđi. Tamnosmeđi kompaktni sloj nestabilnih željeznih oksida na ovom dijelu primio je unutar brončane legure uzrokujući destabilizaciju materijala.*

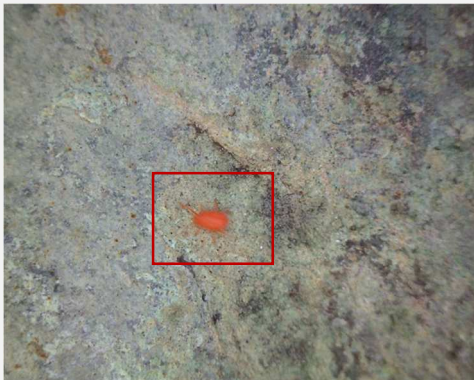
*Mikroskopski snimak narančasto crvene bube/pauka koji/a je pronašao/la stanište na skulpturi. Snimljeno na donjem dijelu šinjela.*

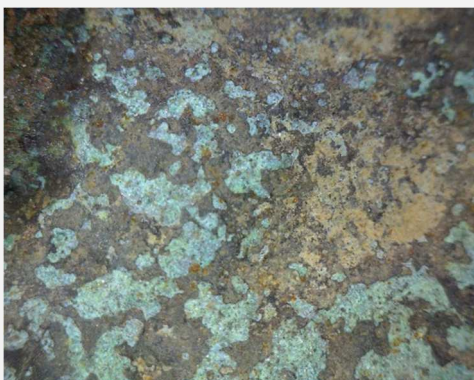
*Oksidi bazičnog bakar sulfata u kombinaciji s zemljanim onečišćenjem na koja su se vezala onečišćenja iz zraka.*

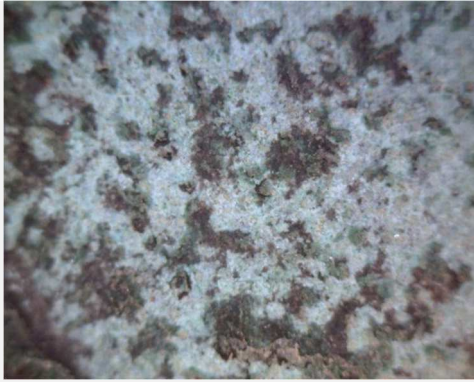
*Prašasti plavičasto zeleni oksidi bazičnog bakar sulfata.*

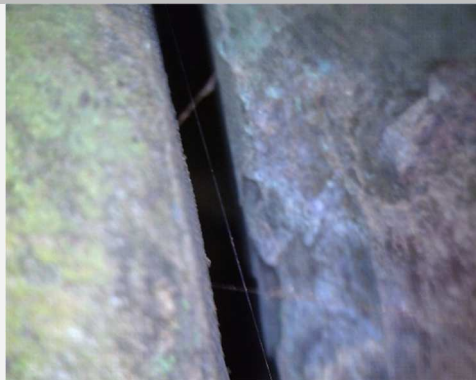
*Mikroskopski snimak otvora ispod šinjela između dvije noge „umirućeg vojnika“. Skulptura je izlivena iz više dijelova, evidentirani otvor mjesto je spajanja dvaju dijelova koji nije popunjen lemom kao ostali vidljivi lemljeni dijelovi. Mikrosnimak pokazuje da su kroz otvore svoje stanište unutar skulpture pronašle sitne bube/pauci; sapletena paukova mreža unutar skulpture na samom otvoru.*

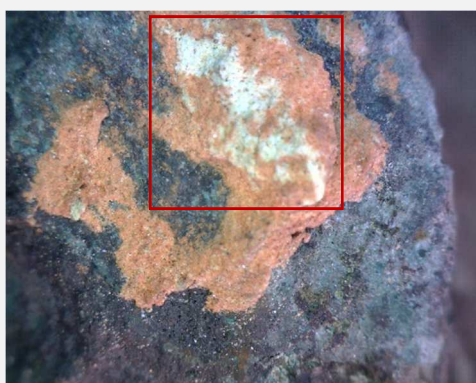
*Neidentificirano narančasto onečišćenje s bijelim obojenjem na površini (unutar pravokutnika) poput onog evidentiranog na istočnoj strani skulpture. Pretpostavlja se da je riječ o vrsti lišaja kojima odgovaraju podloge obogaćene ptičjim izmetom (nitrofilni lišajevi) zbog čega se odlikuju žarkim bojama.*

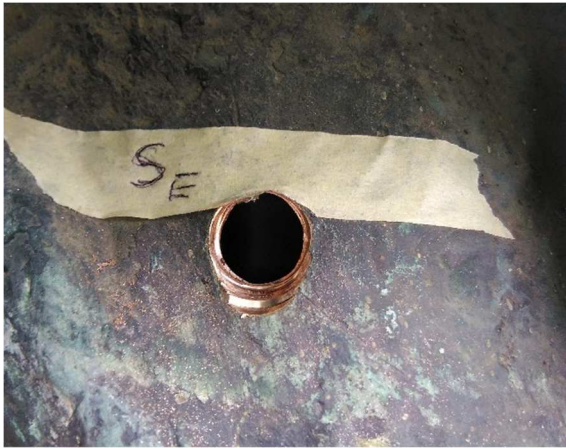
*SE- sonda otvorena u svrhu endoskopskog snimanja*

Nekoliko cm od otvora prema unutrašnjosti zatečena je unutarnja potporna željezna konstrukcija koja preuzima težinu skulpture. Kako bi se utvrdilo dokle i kako se proteže željezna potporna konstrukcija unutar skulpture potrebno je obaviti radiografsko snimanje spomenika.

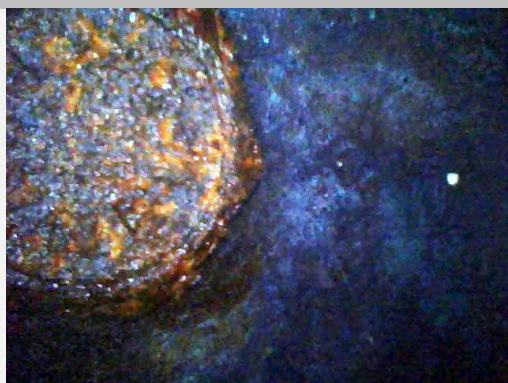
*Endoskopski snimak korodiranog dijela željeznog nosača.*

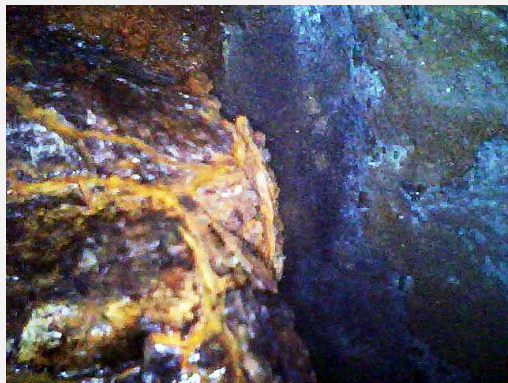
*Površina željeza je ispućala i nabrekla prekrivena narančasto smeđim oksidima, a u pozadini je jasno vidljiva brončana stijenka prekrivena onečišćenjima i plavkasto zelenim nestabilni oksidima legure.*

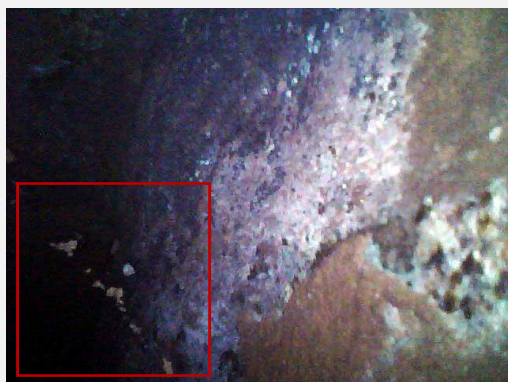
*Endoskopski snimak unutrašnje površine brončane stijenke. Vidljivi oksidi i hidroksidi željeza i bronce te paučina (unutar kvadrata) kao dokaz prisustva buba/paukova unutar skulpture.*

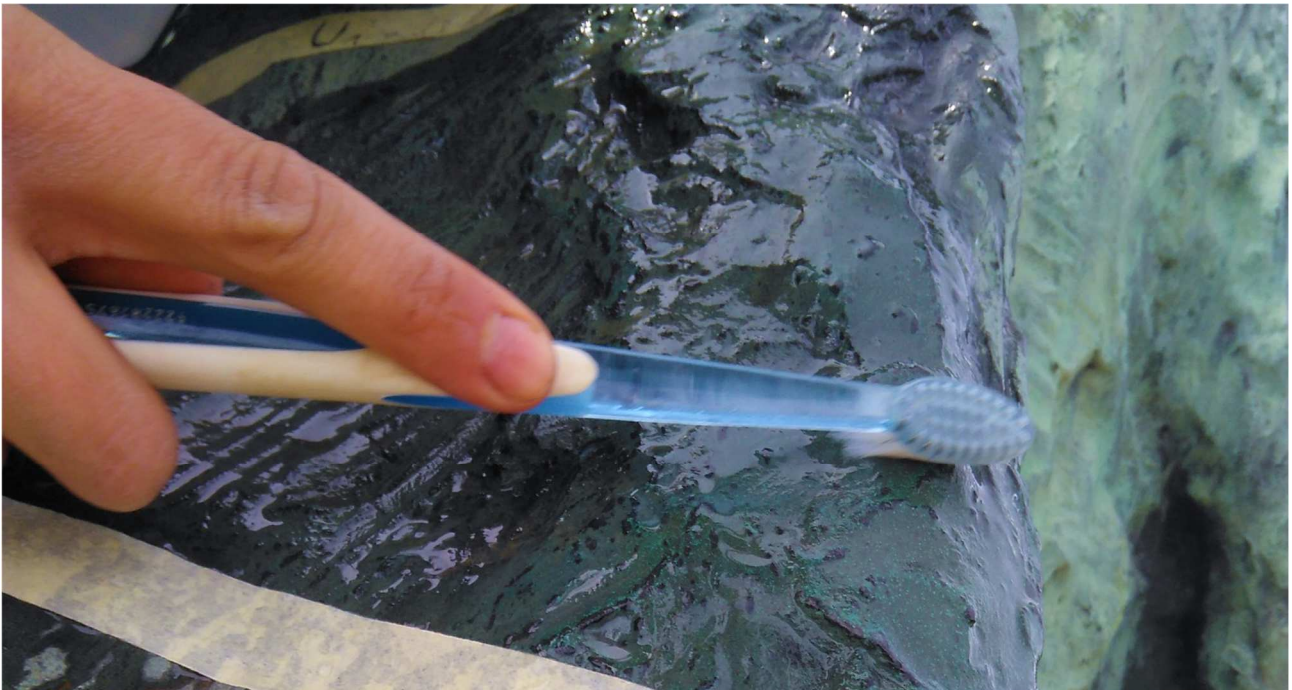
*Četkanje i ispiranje površine unutar sonde U<sub>1</sub> u svrhu prikupljanja štetno topivih soli sa površine.*

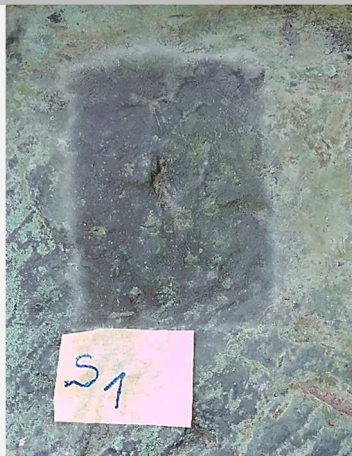
*Sonda 1 otvorena na istočnoj strani skulpture na brončanoj torbi. Fotografija pokazuje dobro očuvanu tamno-zelenkastu plemenitu patinu. Unutar sonde vidljivo je mnoštvo točkica plavičaste boje, riječ je o žarišnim točkama bazičnog bakar klorida i sulfata iz kojih se širi prašna patina po čitavoj površini.*

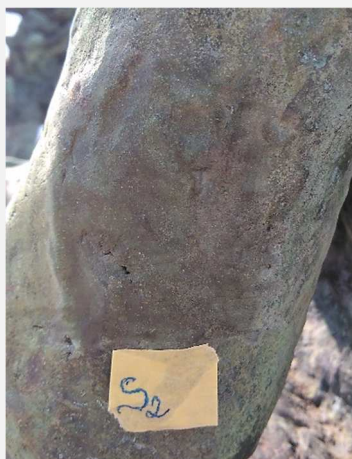
*Sonda 2 otvorena je na istočnoj strani skulpture na donjem dijelu kundaka. Plemenita patina odlikuje se tamno zelenom bojom s nijansama smeđe. Unutar sonde također se mogu uočiti žarišne točke.*

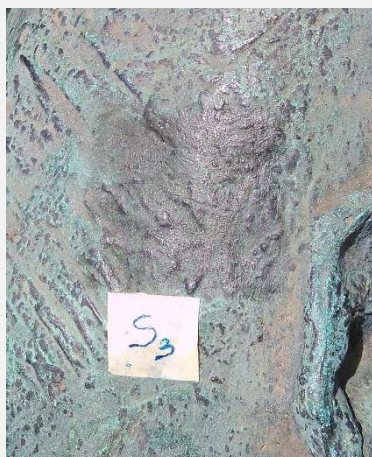
*Sonda 3 otvorena je na istočnoj strani skulpture na potkoljenici desne noge „umirućeg vojnika“. Plemenita patina odlikuje se tamno zelenom bojom s nijansama plavkaste. Također, unutar sonde mogu se uočiti žarišne točke bazičnog bakar sulfata i klorida.*

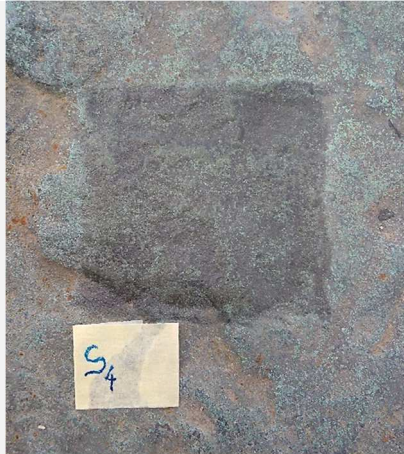
*Sonda 4 otvorena je na brončanoj plinti sa sjeverne strane skulpture. Plemenita patina ističe se tamnozelenom bojom sa nijansama sive. Unutar sonde mogu se uočiti žarišne točke bazičnog bakar sulfata i klorida.*
